'IN CONFORMITÀ DELL'ANTICO'

Il restauro della chiesa di S. Zeno di Cerea (1902-1912)

La chiesa di S. Zeno:
la storia ‘secolare’ e i restauri
del primo Novecento

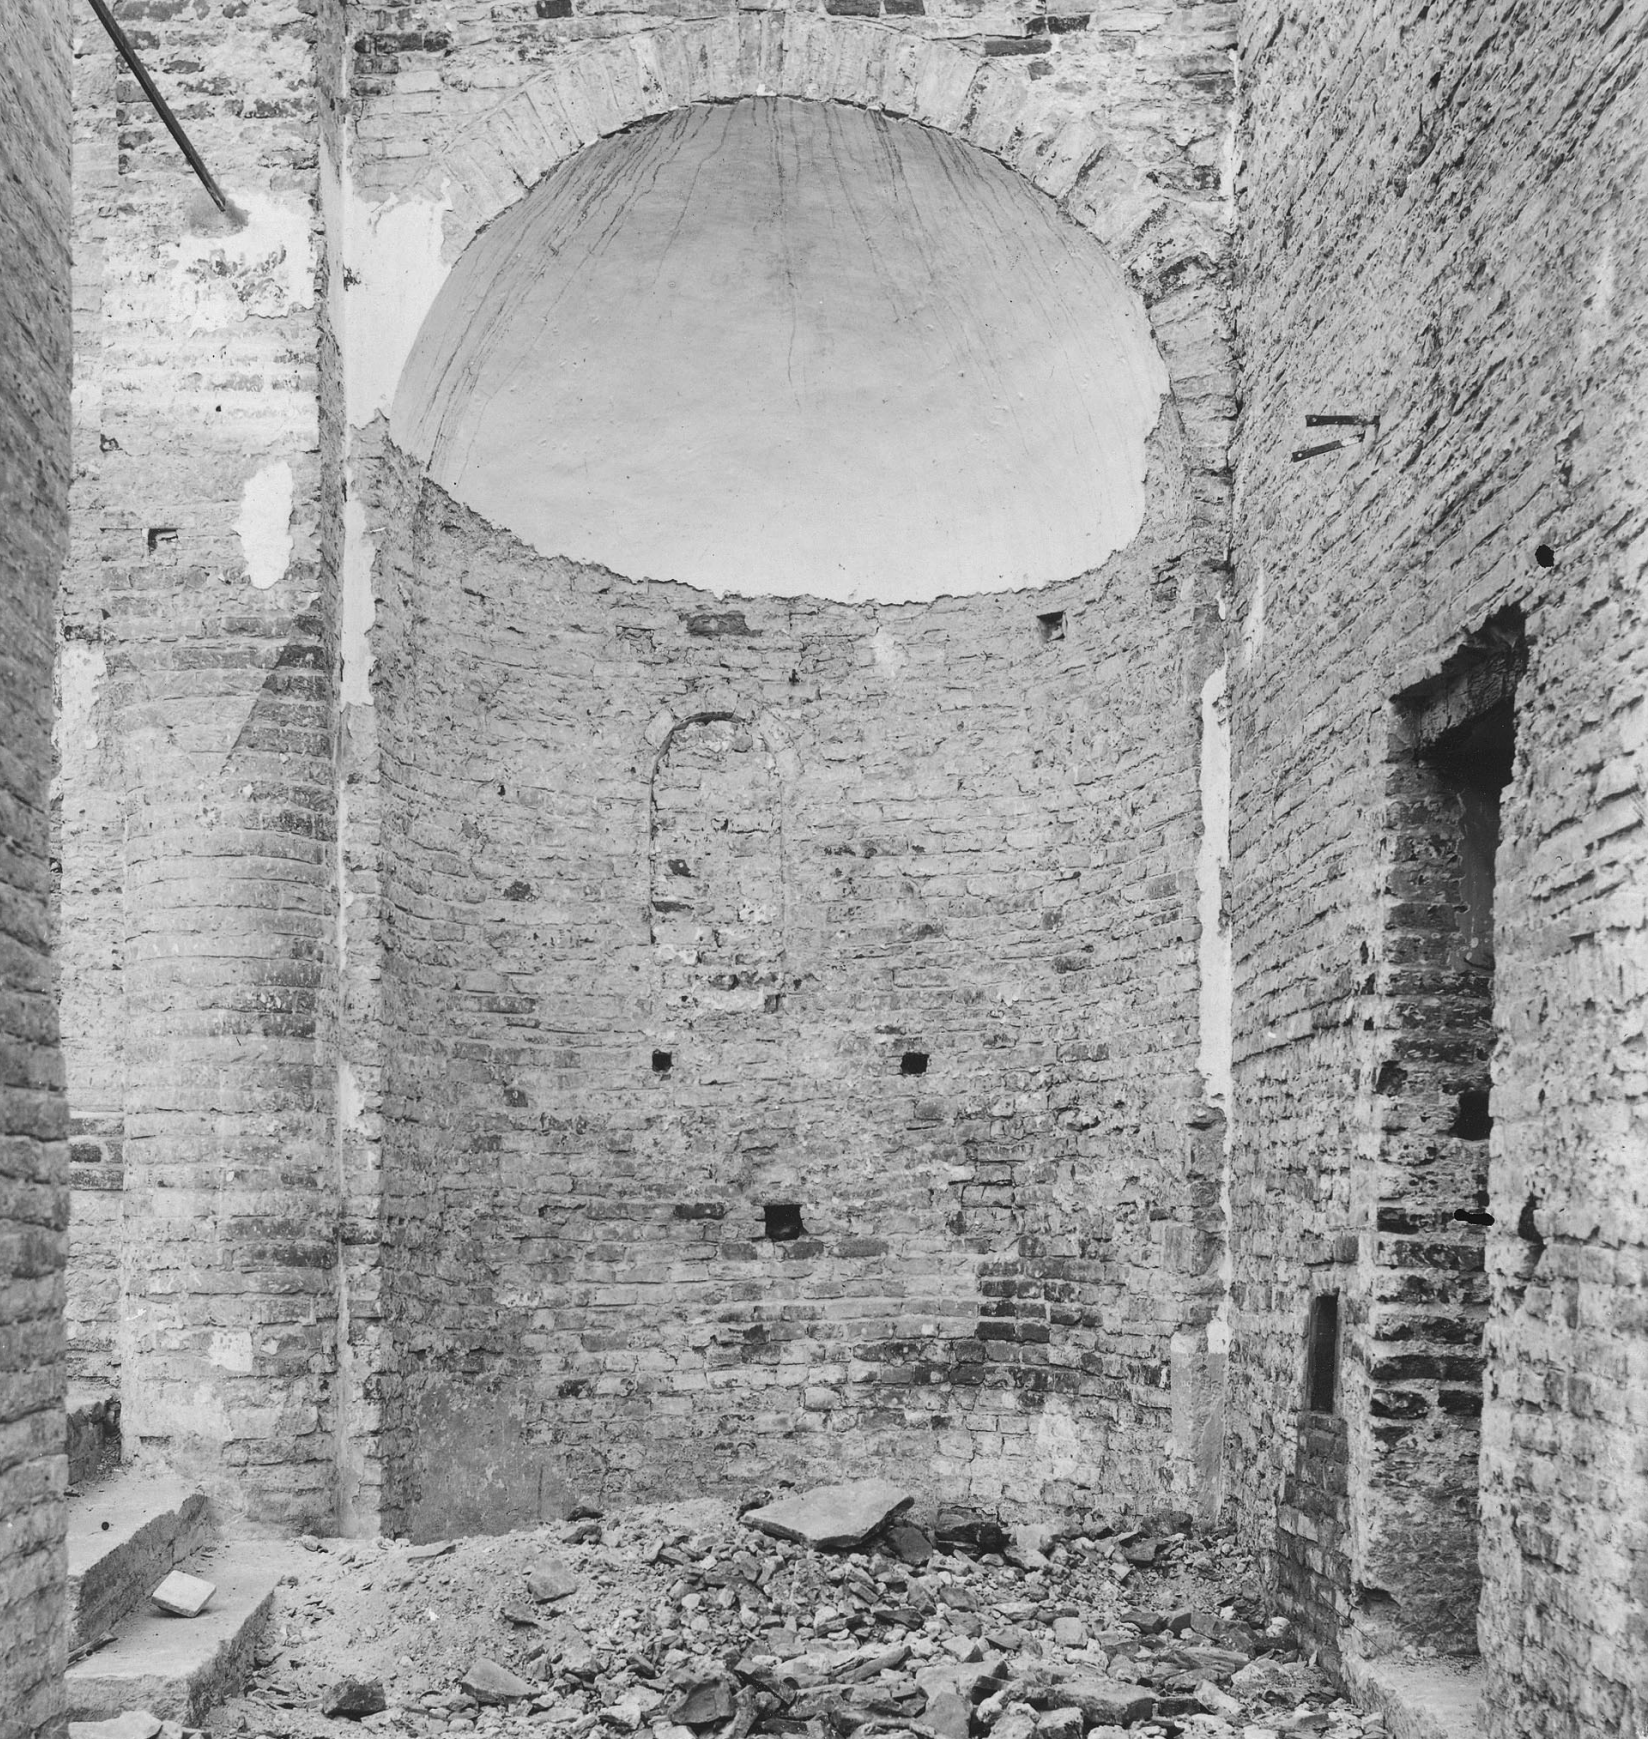
Fig. 25 (pagina seguente) - L'interno della chiesa di S. Zeno durante i restauri (1910): l'immagine si riferisce all'absidula di destra (da notare la finestra ostruita, visibile anche nell'immagine della fig. 24 e il piccolo passaggio alla sacrestia, costruita nello spazio tra il campanile e il muro di destra dell'edificio) [BCC, Fondo Bruno Bresciani].

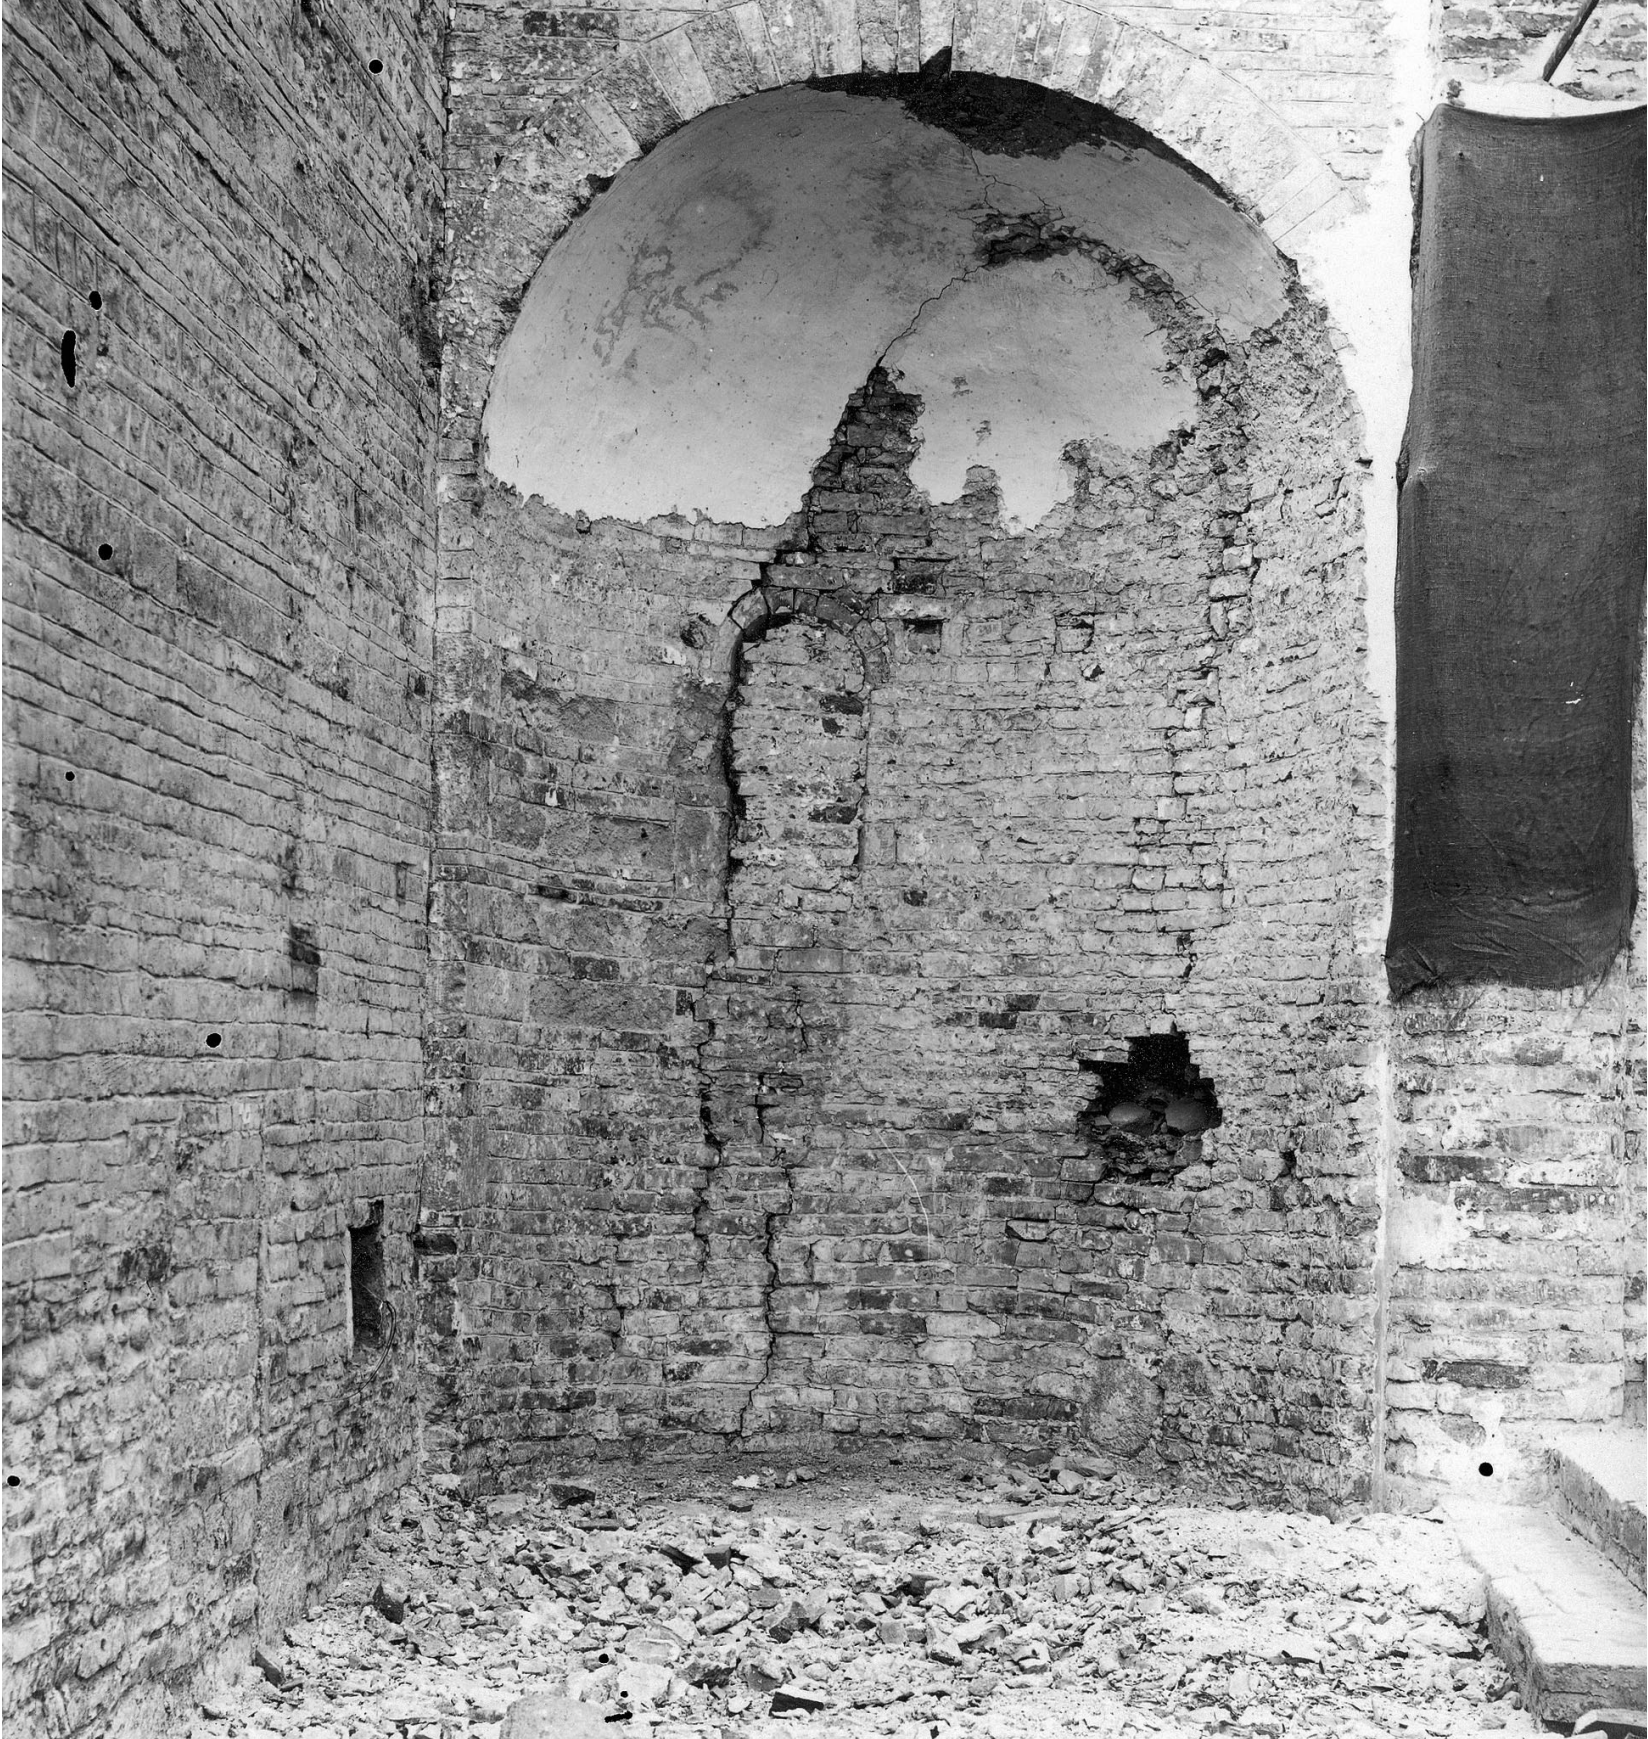
Fig. 26 (pagina precedente)- L'interno della chiesa di S. Zeno durante i restauri (1910): l'immagine si riferisce all'absidula di sinistra. Sono evidenti i profondi segni di dissesto presenti nella parete di fondo; in particolare, nel foro aperto sulla destra si intravedono i materiali compositi e frammentati utilizzati come riempimento. Anche qui è presente una finestra murata che verrà successivamente aperta; da notare sulla parete di sinistra della nave minore la caratteristica disposizione delle file di mattoni [BCC, Fondo Bruno Bresciani].

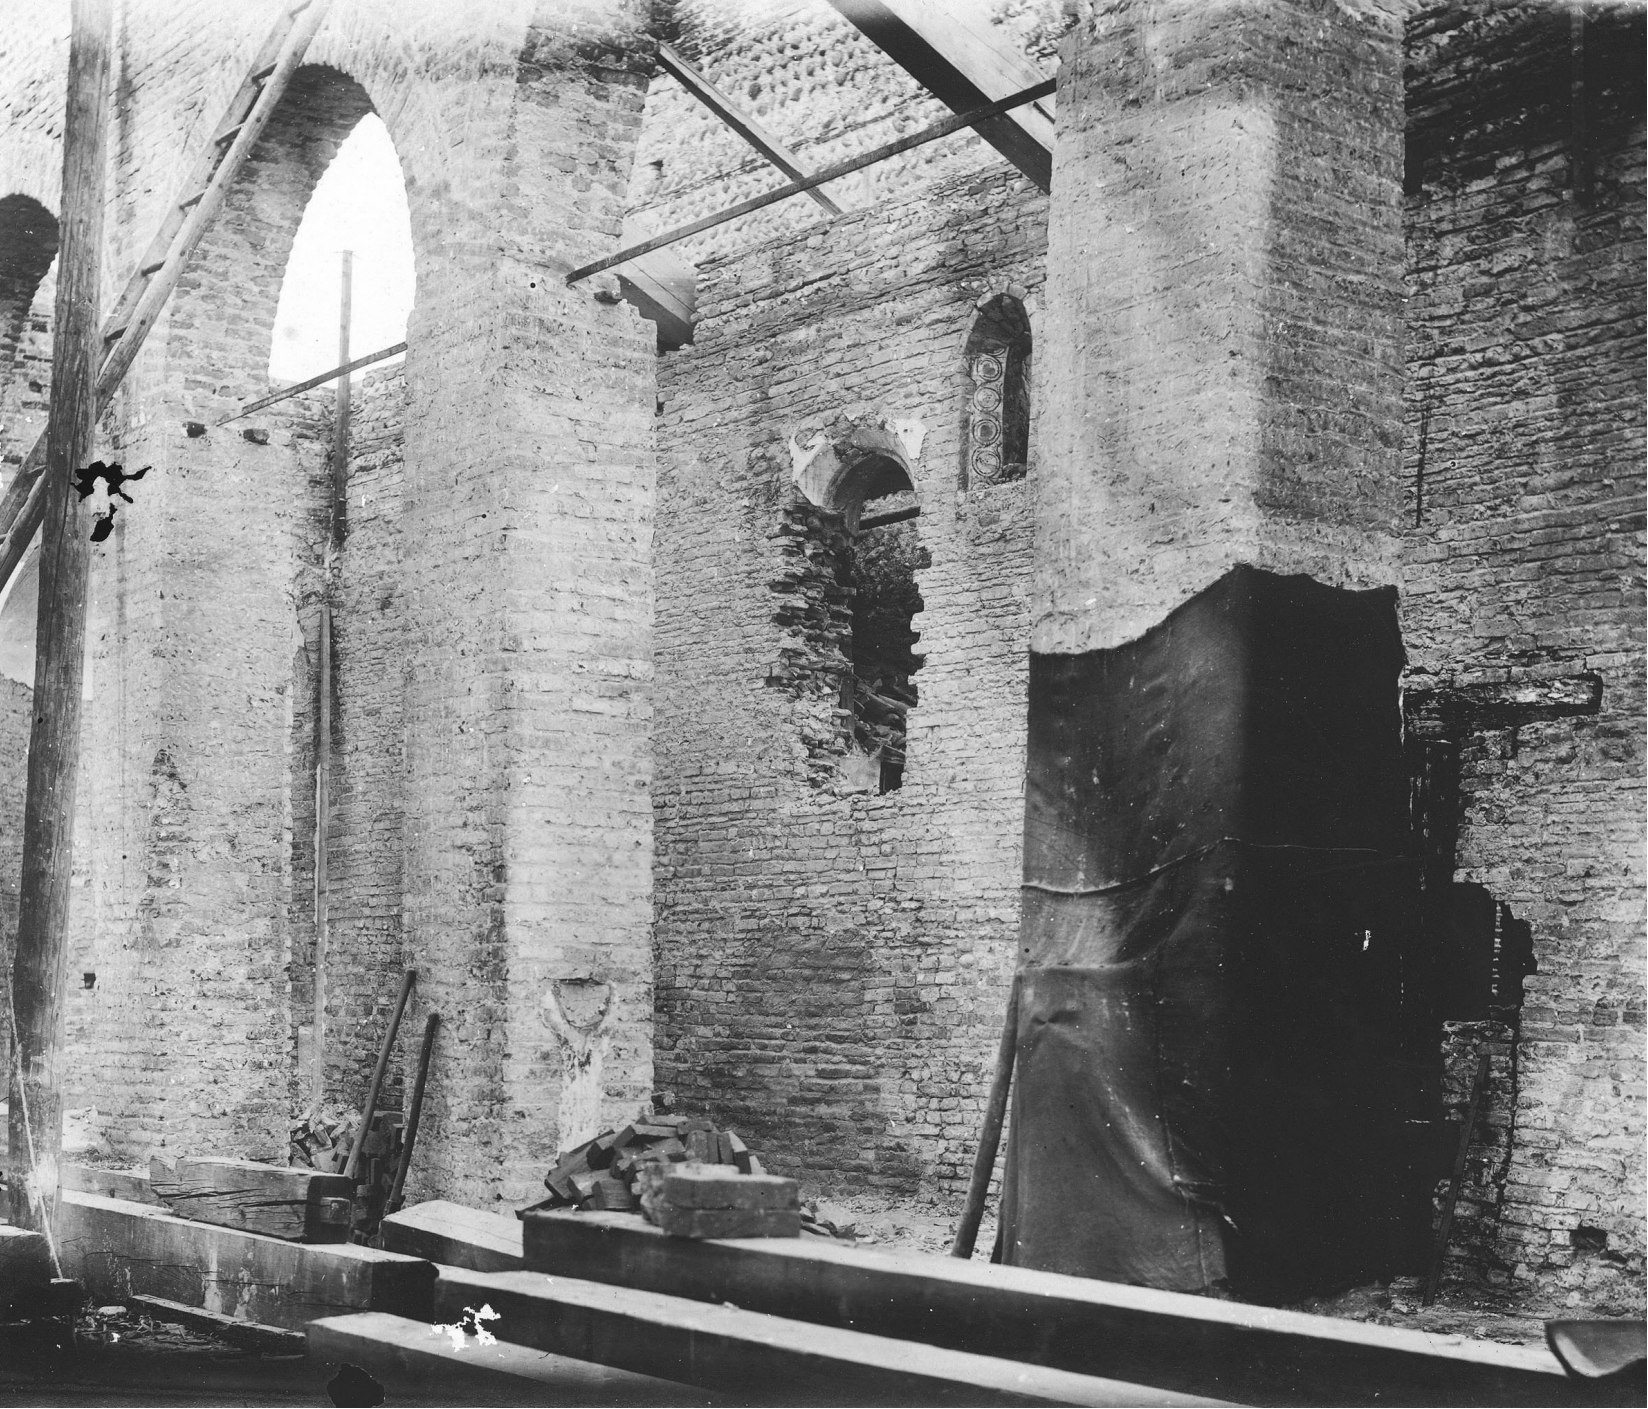
Fig. 27 - L'interno della chiesa di S. Zeno durante i restauri (1910): l'immagine si riferisce alla parete della nave di destra. Come nella fig. 24 sono ben evidenti, anche in questa fotografia, la finestra oblunga e il finestrino a strombatura (nel frattempo aperto) con la caratteristica fascia decorativa a motivi vegetali. Sulla cresta del muro perimetrale di destra (nel frattempo livellata e restaurata) sono stati posizionati i puntoni del nuovo tetto (in parte visibili anche nell'immagine della fig. 24); da notare, tra gli archi, il secondo tirante di rinforzo. I teli avvolti attorno al terzo pilastro di destra proteggevano i quattro affreschi posti sulle pareti e l'acquasantiera in marmo [BCC, Fondo Bruno Bresciani].

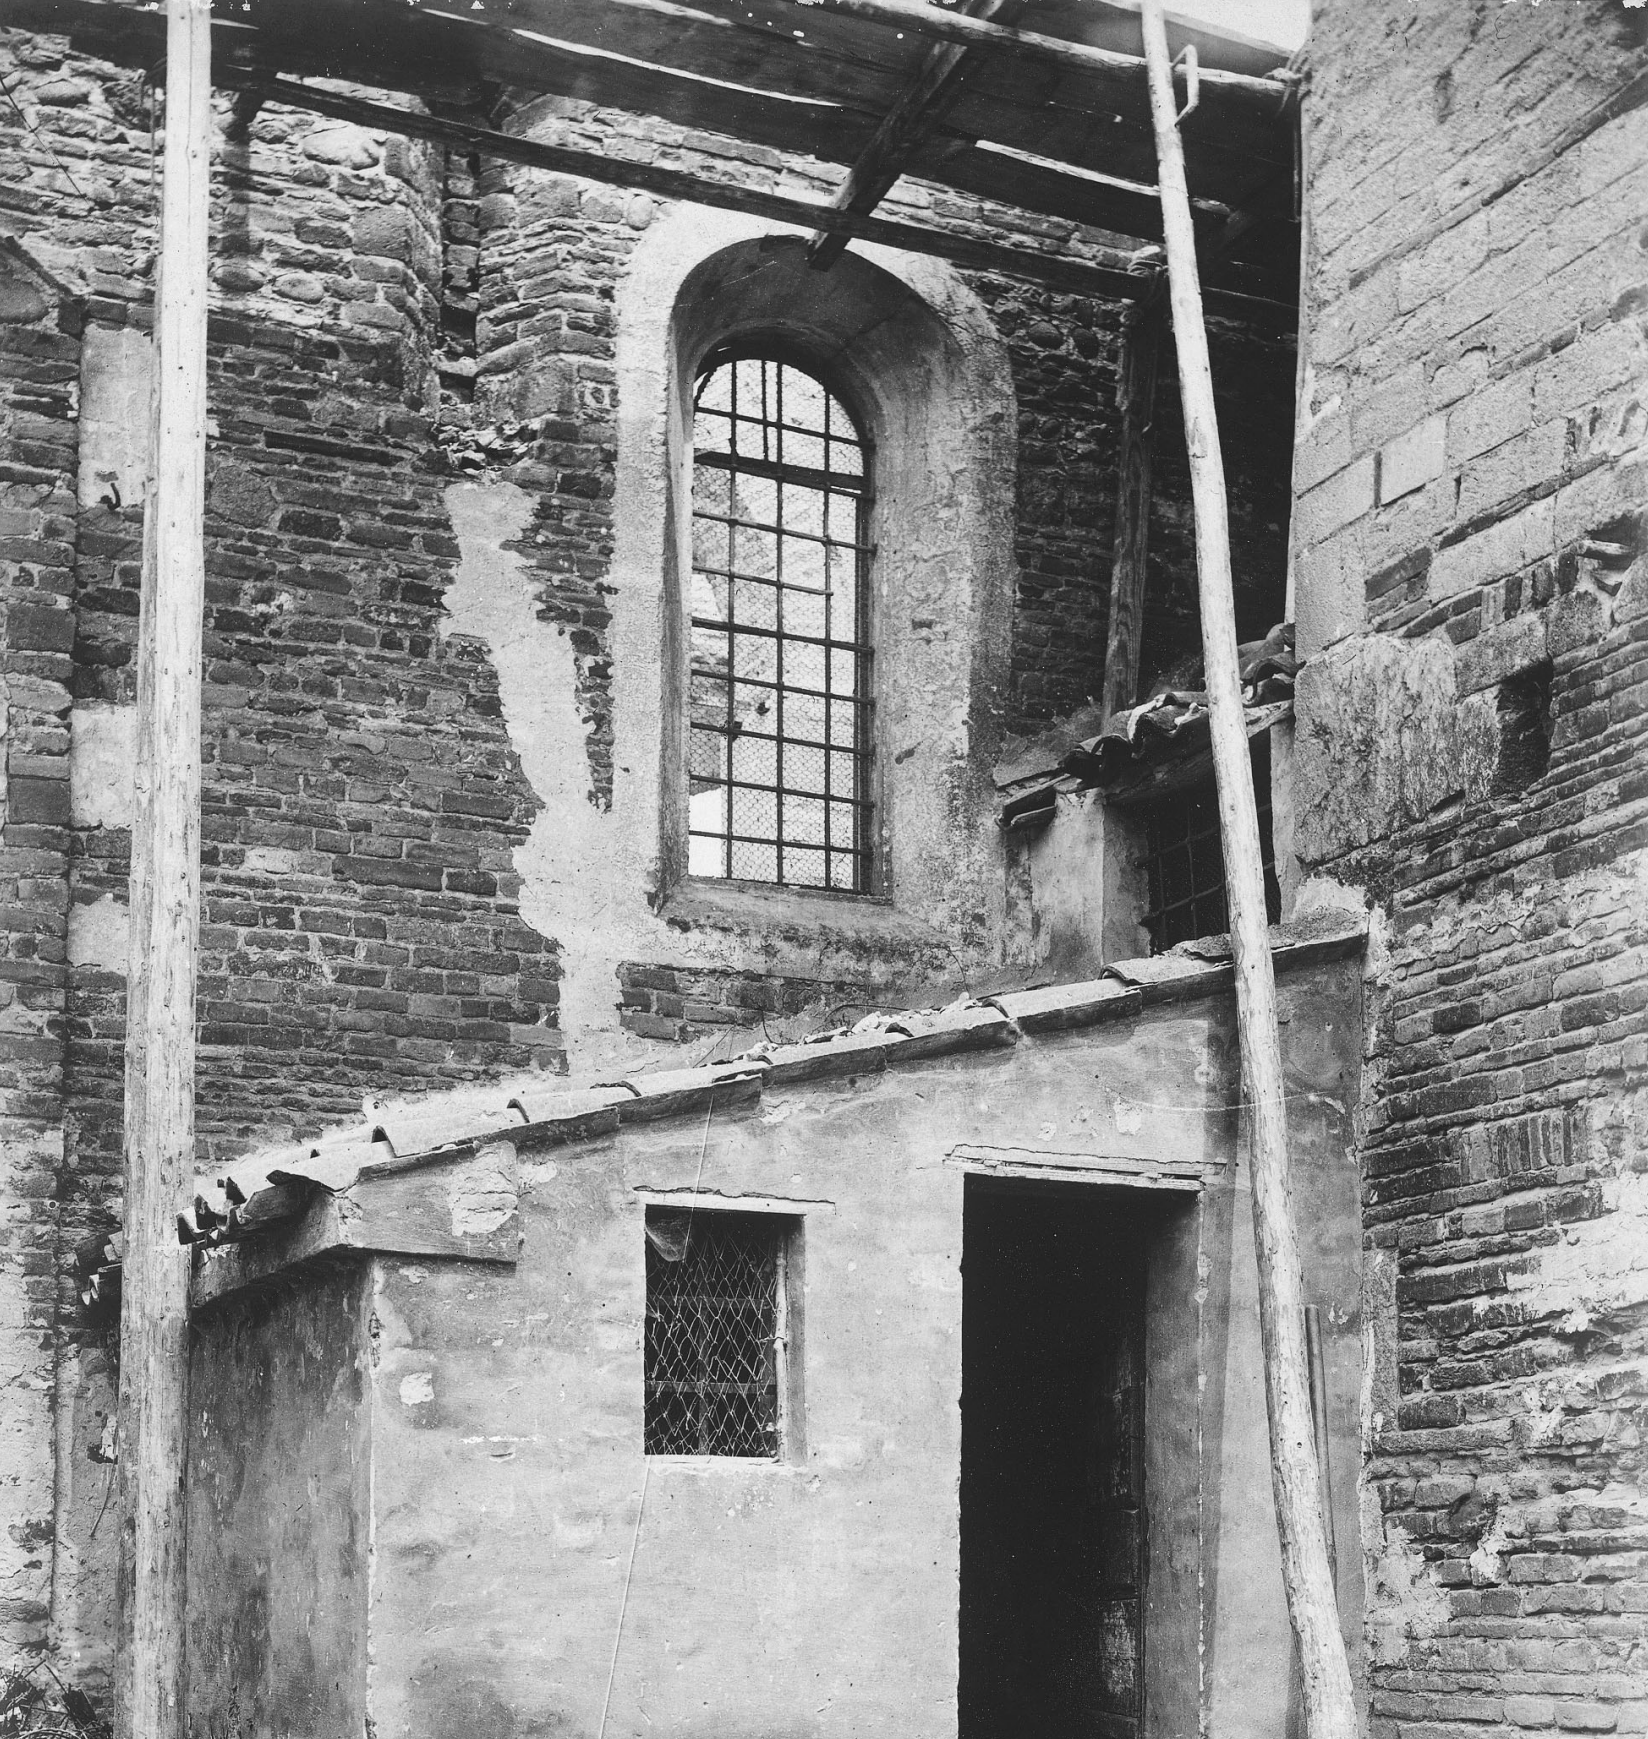
Fig. 28 (pagina successiva) - Tra il campanile e il muro perimetrale di destra della chiesa erano state sovrapposte nel tempo alcune strutture murarie adibite a sacrestia che vennero abbattute nel corso dei restauri del 1910-1912. In questa immagine, riferibile alla seconda metà del 1910, sono evidenti in primo piano la finestra oblunga (di cui anche nella fig. 27), con le probabili inferriate fatte apporre nel tardo Settecento e uno dei finestrini a strombatura otturati [BCC, Fondo Bruno Bresciani].

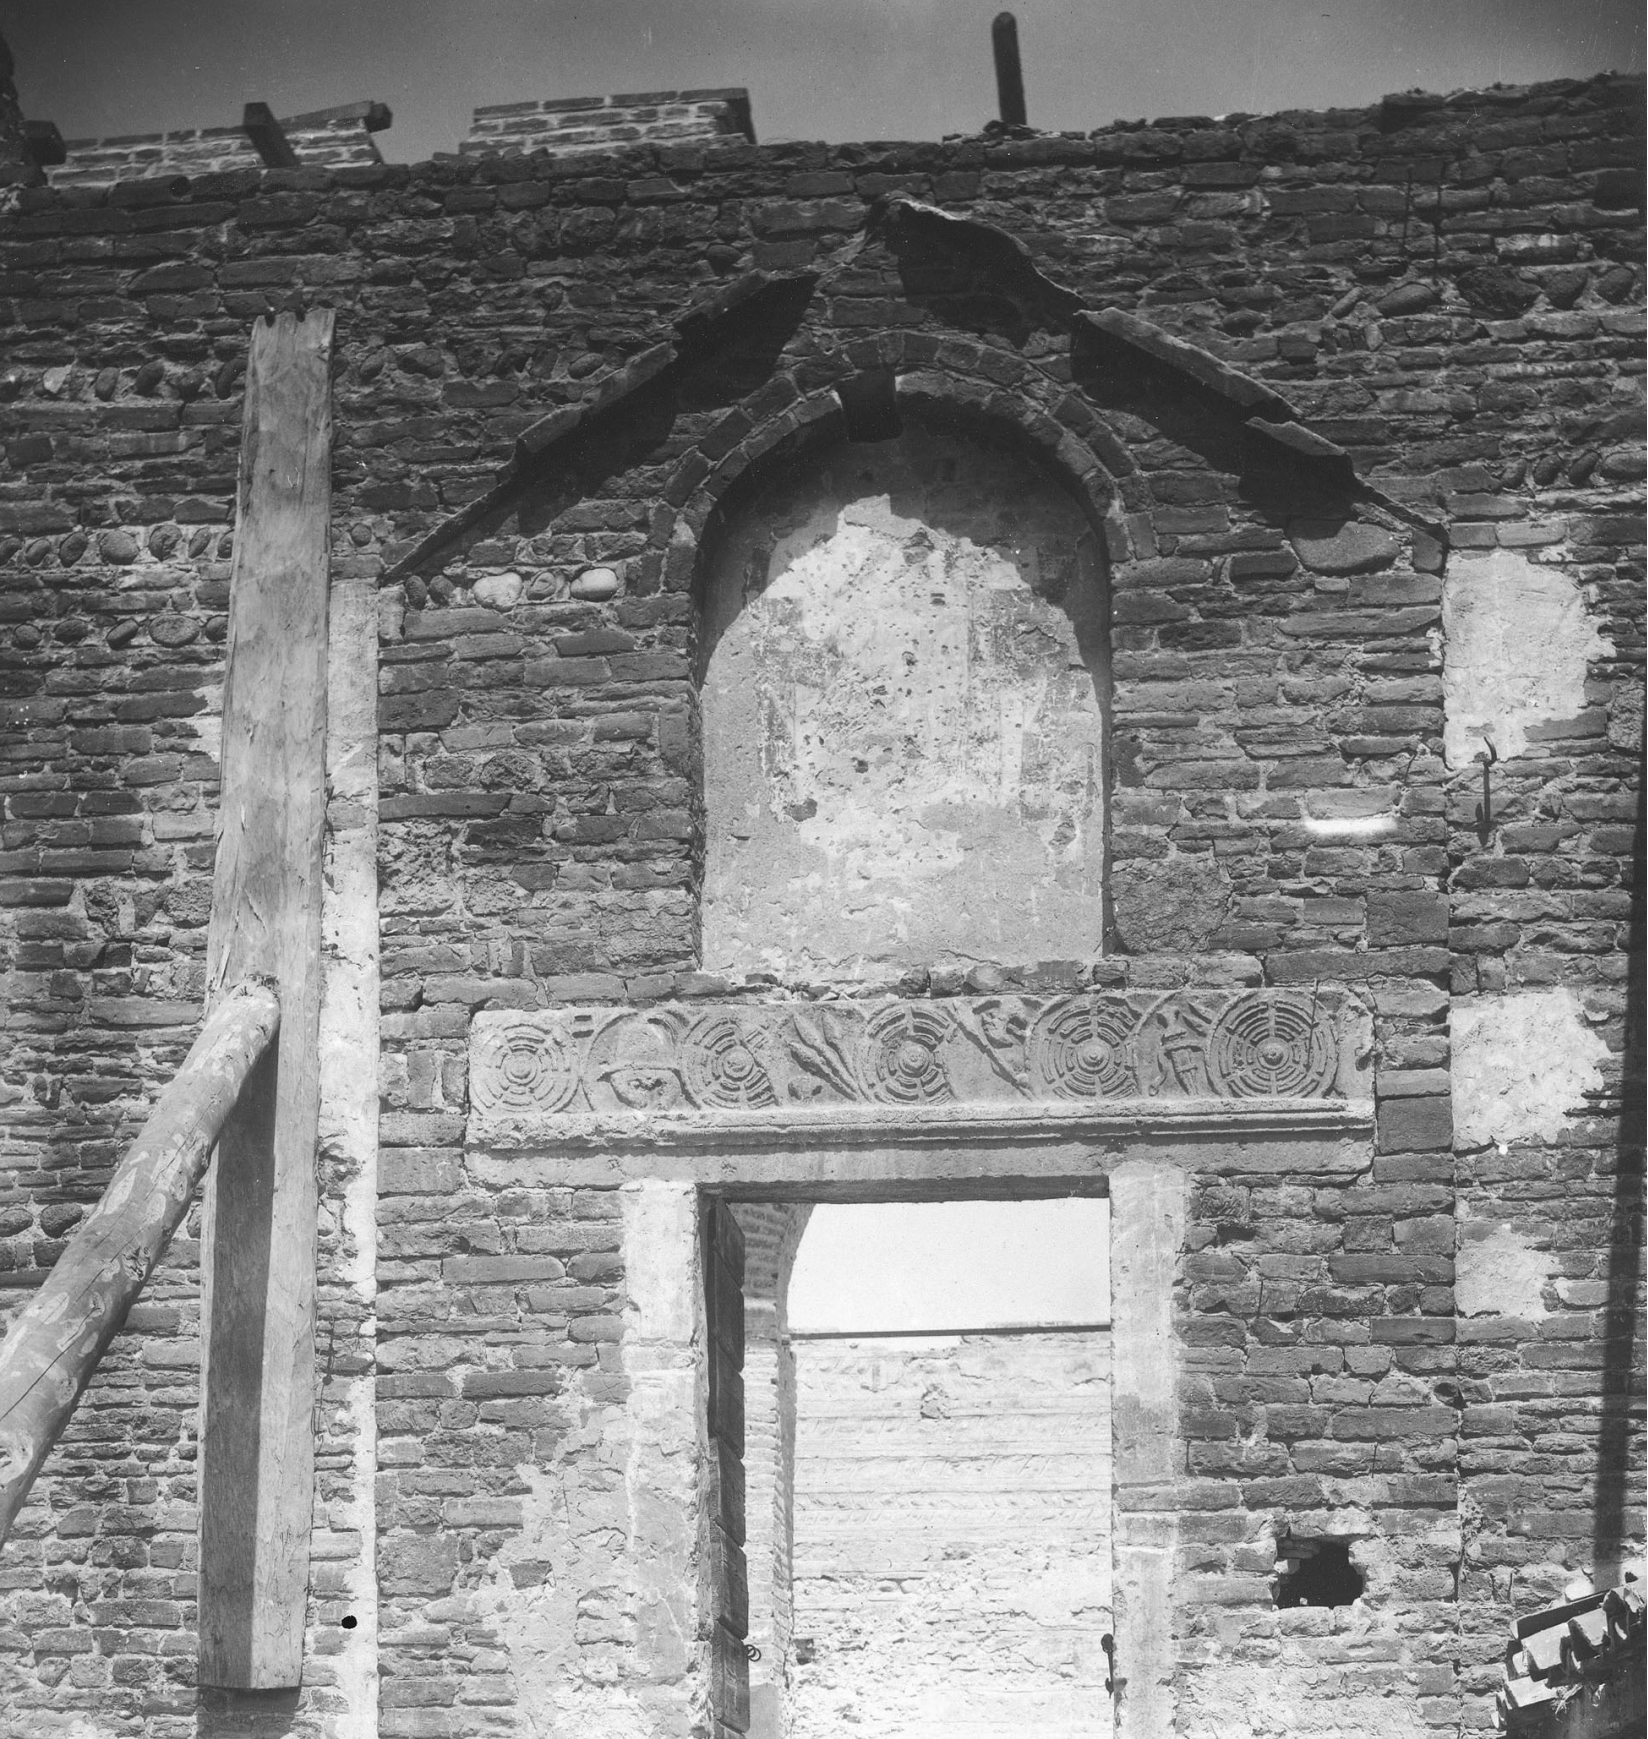
Fig. 29 (pagina precedente) - La parete di destra della chiesa di S. Zeno (1910): in primo piano lo pseudo-protiro e l'architrave di epoca romana, sovrastante la porta d'ingresso laterale. Sulla sinistra è ben visibile uno dei vari puntelli posizionati attorno ai muri perimetrali dell'edificio [BCC, Fondo Bruno Bresciani].

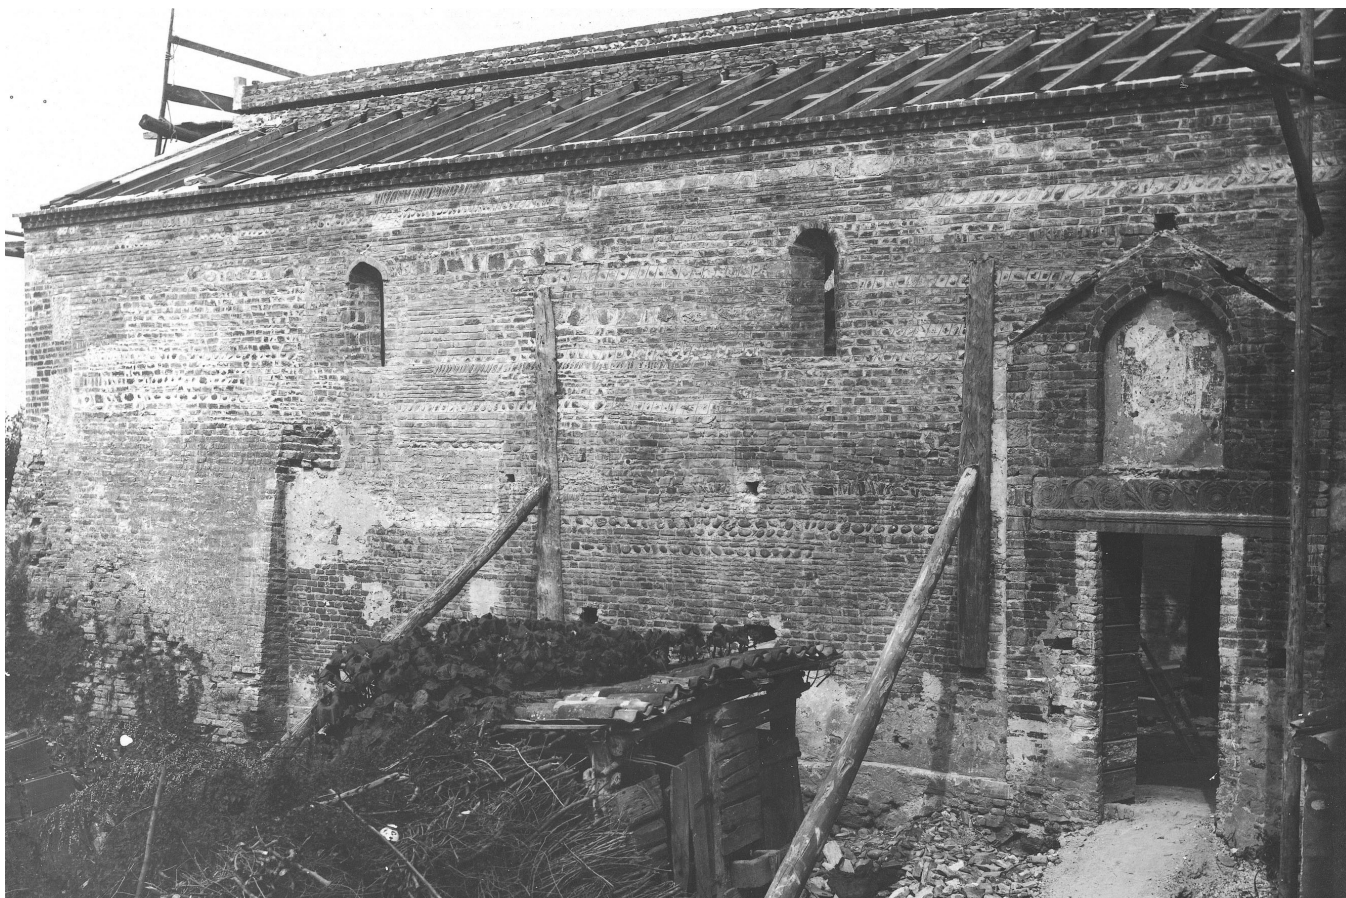
Fig. 30 - La parete di destra della chiesa di S. Zeno (1910): l'immagine, successiva alla precedente della fig. 29, evidenzia il progresso dei lavori sul tetto della navata minore. La sistemazione della cresta del muro perimetrale ha comportato un suo innalzamento di quasi un metro (evidente se si confronta la citata fig. 29) e il posizionamento di una cornice di mattoni, «ripetendo l'ornamento dentato che gira intorno alle absidi» (Bruno Bresciani). I tre finestroni a strombatura sono stati aperti e restaurati, mentre il tetto fa vedere una orditura in fase di avanzata strutturazione (si notano gli arcarecci e i correntini). L'immagine presenta in primo piano un pollaio di legno che venne successivamente rimosso, mentre a sinistra, si scorge il barbacane di sostegno non ancora demolito; da notare che la nave centrale non era ancora stata innalzata [BCC, Fondo Bruno Bresciani].

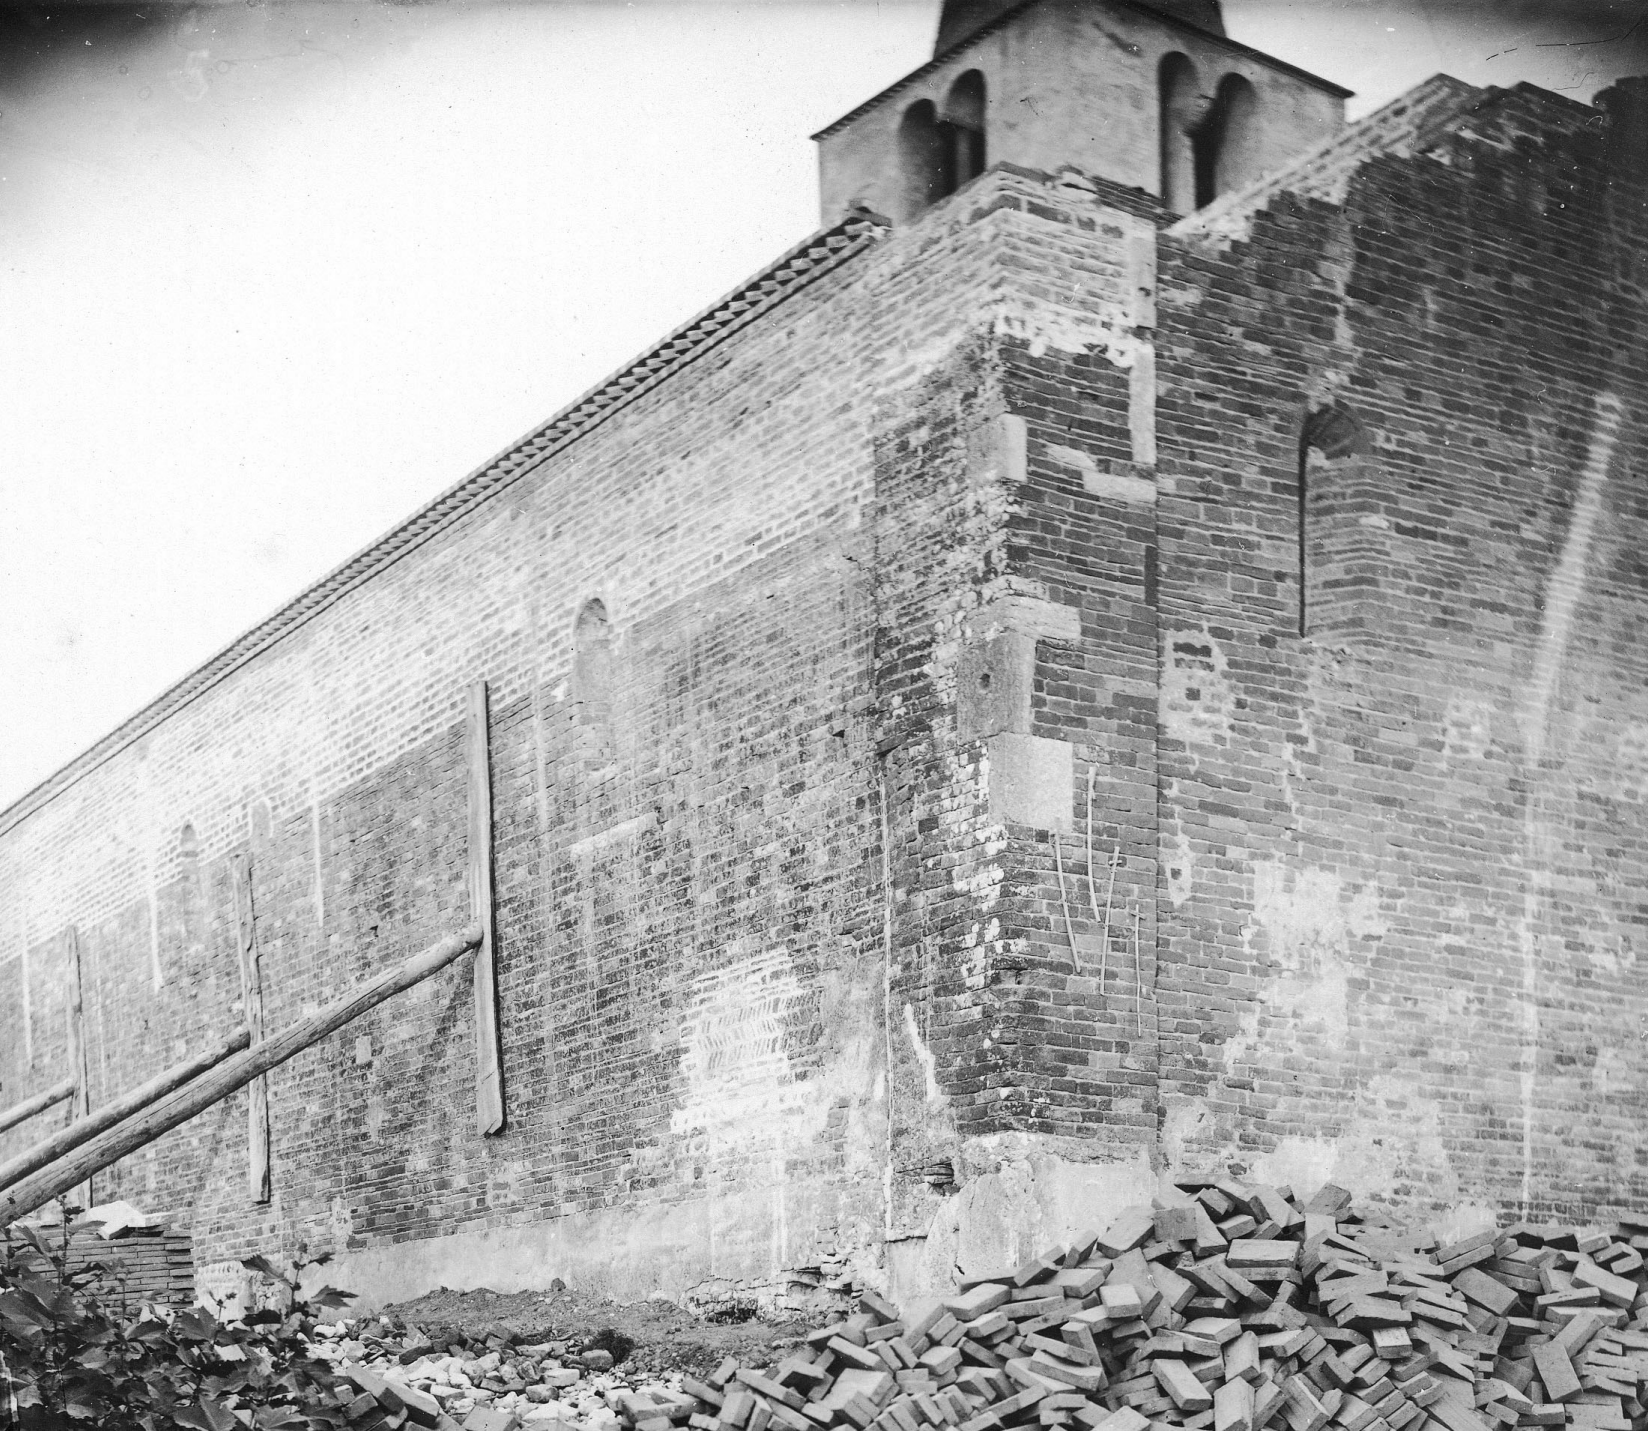
Fig. 34 - La parete della chiesa di S. Zeno nel punto d'incontro tra il muro perimetrale sinistro e la facciata dell'edificio (1910): nell'immagine (oltre ai tre punti posti a rinforzo), compare particolarmente evidente la cornice sulla cresta della parete di sinistra, «consistente in due serie di quadrelli, che sporgono per uno dei due angoli, ma in modo che gli angoli dei quadrelli superiori non corrispondessero a quelli dei quadrelli inferiori» (Cipolla) [BCC, Fondo Bruno Bresciani].
